# HYDROBIOLOGICKÝ AUDIT - ÚČINNÝ NÁSTROJ KE ZVÝŠENÍ PROVOZNÍHO STANDARDU STAVU VODÁRENSKÝCH OBJEKTŮ NA CHRUDIMSKU

Mgr. Petr Kavalír, Ph.D.<sup>1)</sup>, Ing. Jiří Novák<sup>1)</sup>, Prof. RNDr. Alena Sládečková, CSc.<sup>2)</sup>

<sup>1)</sup> Vodárenská společnost Chrudim, a.s., Novoměstská 626, 527 28 Chrudim,  
petr.kavalir@vschrudim.cz

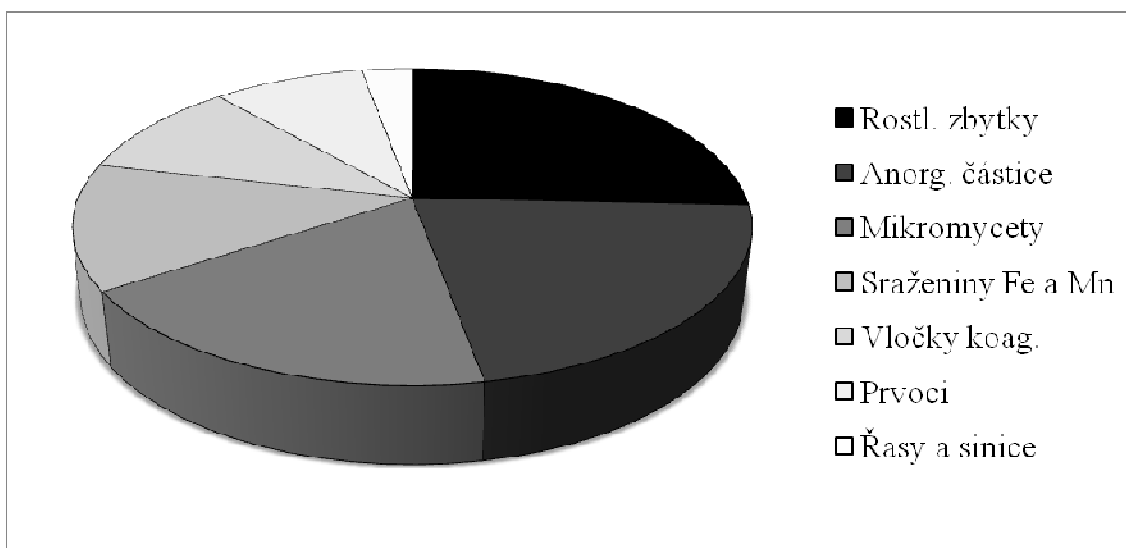
Většina závadných mikroskopických nálezů ve sledovaných 31 VDJ byla způsobena vzdušnou kontaminací (rostlinné zbytky s hyfami mikromycet) – viz obr. 1. Další závady se vztahovaly k nekvalitnímu materiálu vnitřních povrchů akumulárních komor (nesoudržný beton na stěnách nebo opadávající stropní omítka).

Sraženiny manganu pocházely z nedokonalé úpravy vody a sraženiny železa z korodovaného potrubí a armatur. V objektech akumulujících upravenou vodu z povrchových zdrojů byly v různé míře zjištěny průniky vloček koagulantu z technologických linek ÚV.

**Obr. 1. Poměr četností jednotlivých závad na vodojemech**
