ODSTRÁNENIE POLYCYKlickÝCH AROMATICKÝCH UHL'OVODÍKOV Z PITNEJ VODY V MURÁNSKOM SKUPINOVOM VODOVODE

Ing. Nataša Riganová ¹⁾, Ing. Rudolf Kočiško¹⁾, Ing. Jaroslav Kopecký, CSc.²⁾

¹⁾ Východoslovenská vodárenská spoločnosť, a.s., Komenského 50, 042 48 Košice
e-mail: Natasa.Riganova@vodarne.eu, Rudolf.Kocisko@vodarne.eu

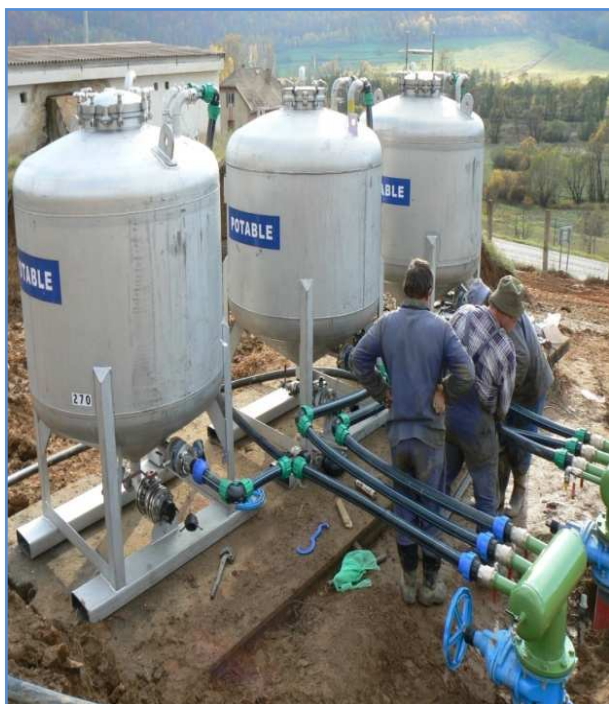
Obr.1. Inštalácia tlakových

➤ **Osadenie 3 ks tlakových filtrov na úpravu vody filtráciou cez aktívne uhlie** pred vstupom do vodojemu Jelšava vrátane telemetrického systému (uvedené do prevádzky 26.10.2009).

inštalovaná vo vodojeme Chyžné, voda cez aktívne uhlie pretekala kontinuálne pri konštantne nastavenom prietoku. Vo všetkých vzorkách na výstupe z kolóny bola nameraná koncentrácia sumy PAU < 0,010 µg/l čo jednoznačne potvrdzuje, že táto technológia je vhodná na elimináciu PAU vo vode.

Inštalácia adsorpčných kolón Chemviron Carbon Cyclesorb HP2 v počte 4 ks o objeme jednej kolóny 2m³ s náplňou granulovaného aglomerovaného aktívneho uhlia Filtrasorb TL 830 je inštalovaná v objekte ČS Jelšava [2]. Voda z prívodného potrubia do Jelšavy nateká do filtračných kolón a následne do vodojemu Jelšava (2 x 1000 m³).
