## REKONSTRUKCE ÚPRAVNY VODY LEDNICE

Doc. Ing. Milan Látal, CSc.<sup>1)</sup>, Milan Drda<sup>2)</sup>

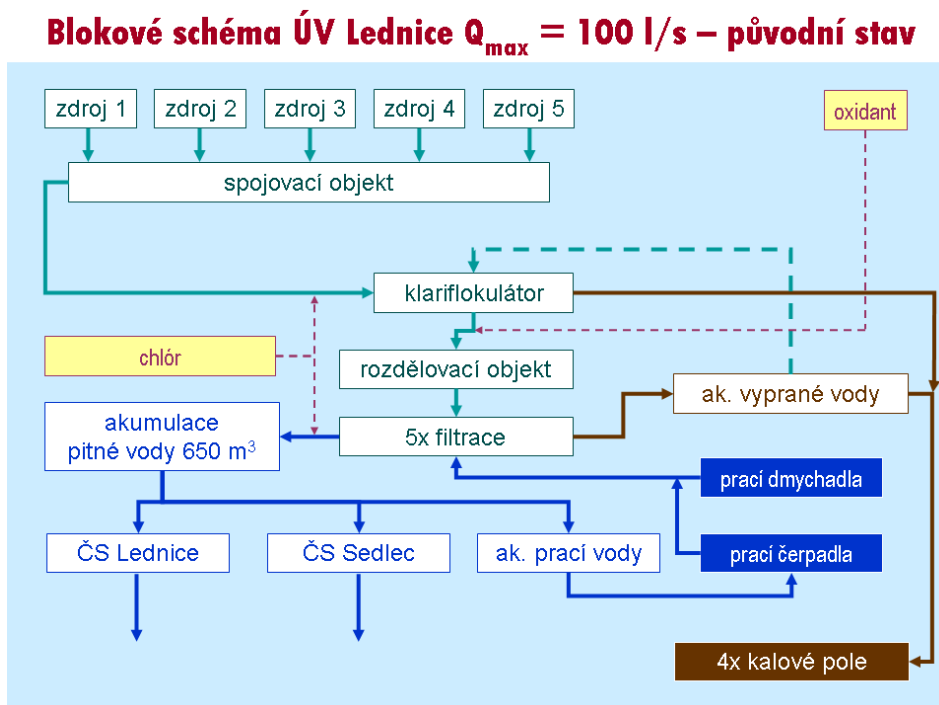
Obr. 1. Blokové technologické schéma ÚV Lednice – stav před rekonstrukcí

Na obr.1 je znázorněno blokové technologické schéma původního uspořádání úprárenských zařízení před rekonstrukcí. Voda z 5 různých podzemních zdrojů natéká přes spojovací objekt na dvoustupňovou úprárenskou linku, která je tvořena klariflokulátorem, 5 otevřenými pískovými rychlofiltry s mezidnem, chemickým hospodářstvím, akumulacemi upravené, prací a kalové vody a strojním zařízením. Mimo areál úpravní jsou situovány 4 kalová pole. Všechna zařízení včetně stavebních konstrukcí byla v takřka havarijním stavu. Z toho důvodu se výstupní kvalitu pitné vody splňující limity stávající legislativy dařilo splňovat pouze se zvýšeným úsilím a za cenu vyšších provozních nákladů.

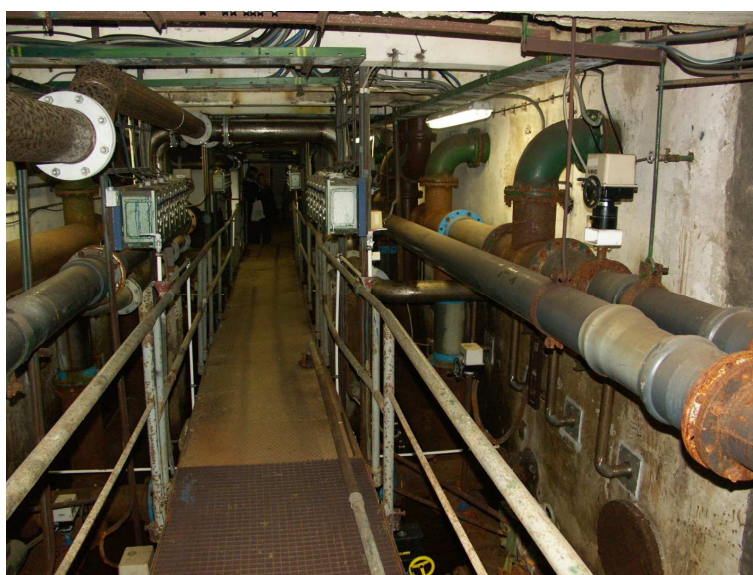
**Obr. 3. Armaturní chodba rychlofiltrů – stav před rekonstrukcí**

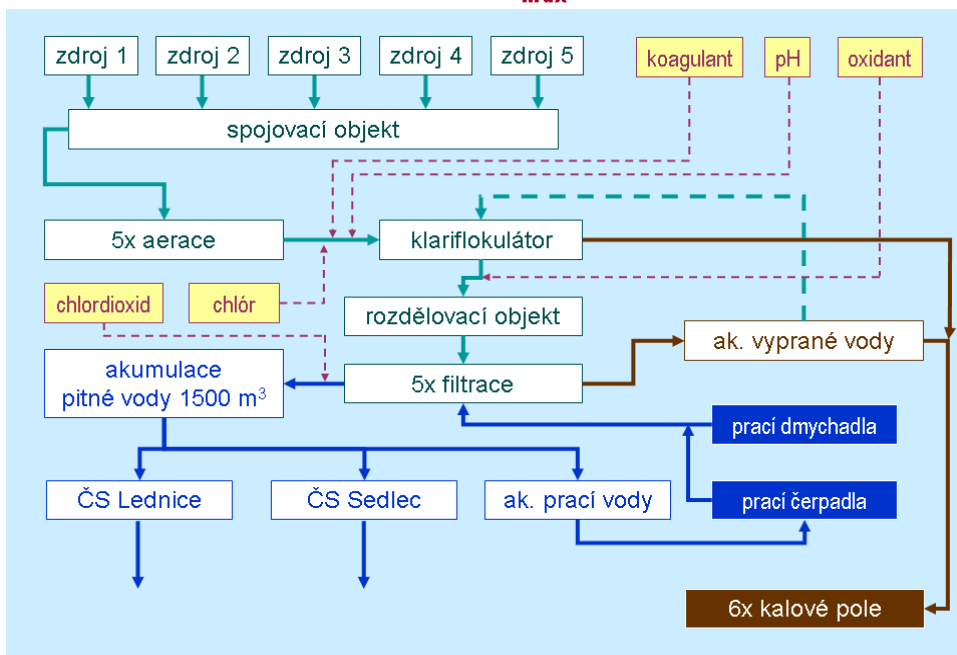
Obr. 4. Blokové technologické schéma ÚV Lednice – stav po rekonstrukci

Kromě generální opravy stavebních konstrukcí zahrnovala rekonstrukce i kompletní výměnu technologických zařízení a jejich doplnění o stupeň aerace na začátek technologické linky.

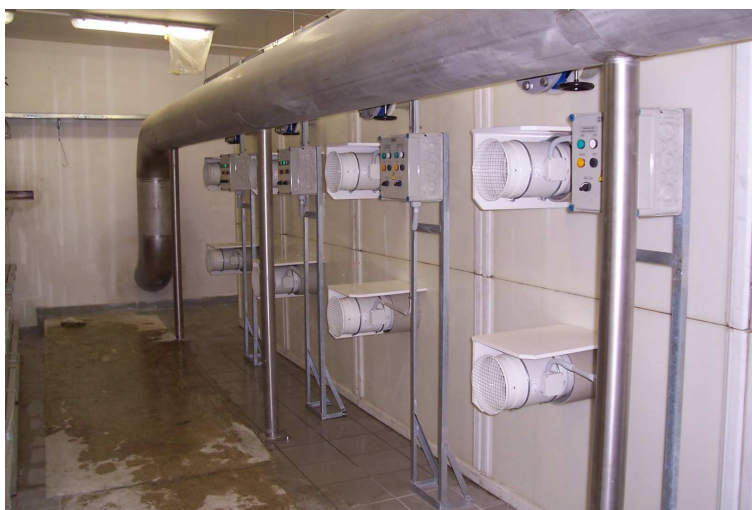
Obr. 5. Pohled na nové horizontální aerační reaktory

Aerační stupeň je tvořen 5 ks horizontálních aeračních reaktorů, a je umístěn v patře nové přístavby spolu s novými soubory chemického hospodářství. Počet reaktorů v chodu je dán okamžitým výkonem úpravny vody. Zařízení slouží k oxidaci železa v surové vodě, které se pak účinněji separuje v klariflokulátoru. Tím dochází k úsporám v dávkování koagulantu.

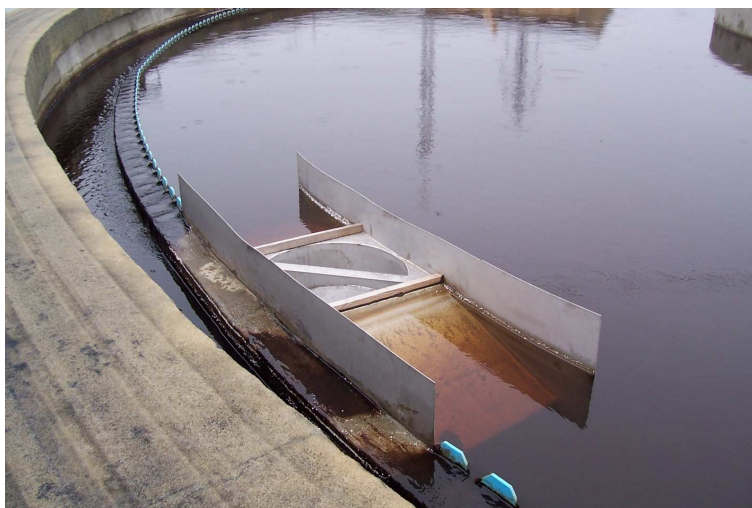
**Obr. 6. Klariflokulátor po rekonstrukci**
