OPATŘENÍ PRO ZLEPŠENÍ KVALITY VODY DODÁVANÉ Z ÚV KLÍČAVA

Ing. Tomáš Hloušek, Ph.D., Bc. Hynek Kloboučník, Martin Hartman

Středočeské vodárny, a.s., U Vodojemu 3085, 272 80 Kladno, tomas.hlousek@svas.cz,
hynek.kloboucnik@svas.cz, martin.hartman@svas.cz

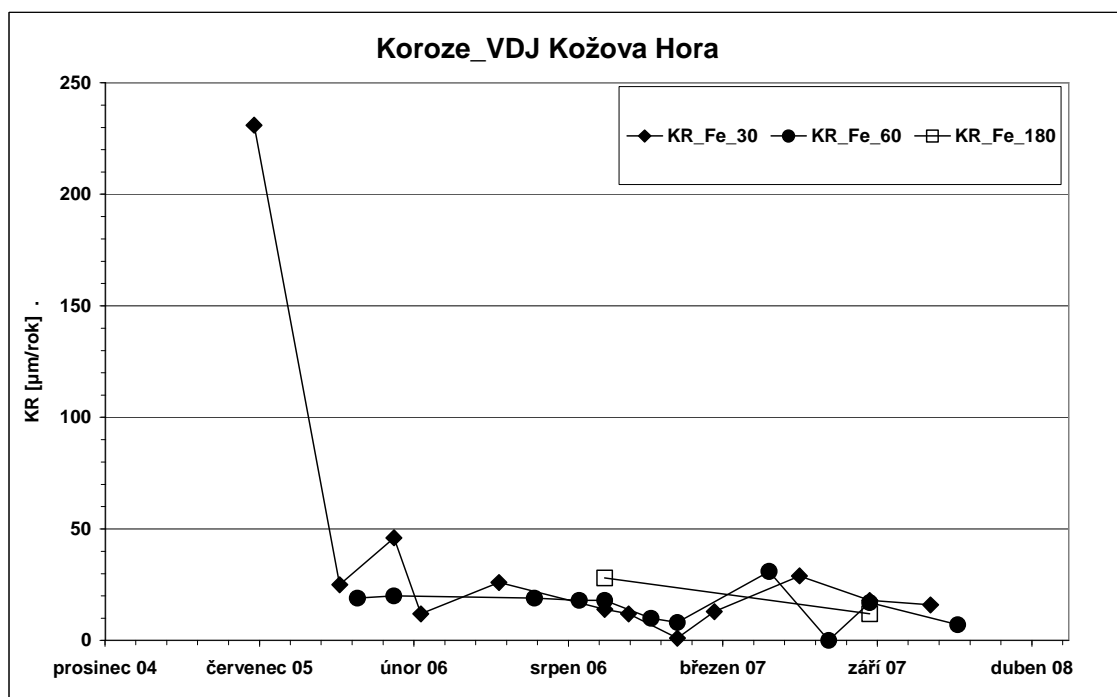
Obr. 1. Korozní rychlosti

Jako zásadní problém se ukázala agresivita vyrobené vody. V koncových oblastech distribuční sítě koncentrace železa překračovaly povolené hodnoty. Prvním opatřením bylo zvyšování pH vyrobené vody z hodnot kolem 7,5 až na hodnoty kolem 8,0. Toto opatření přineslo více problémů než užitku. Největším problémem bylo udržení pH na požadované hodnotě s ohledem na možnosti vápenného hospodářství. Problém vápenného hospodářství bude popsán dále v textu. Dalším zásahem, který byl s ohledem na trvale vysoké koncentrace železa v síti nutný a pokud možno okamžitý bylo míchání vody z různých zdrojů. Hlavním zdrojem vody v naší společnosti je podzemní voda z Mělnické Vrutice, tou byla oblast před uvedením úpravný do provozu také zásobována. Tato voda se vyznačuje poměrně vysokým obsahem vápníku, suma Ca a Mg je v rozmezí 3,45 – 3,6 mmol/l. Míchání podzemní a povrchové vody není obecně dvakrát vhodné, nicméně zde bylo nutné. Toto opatření bylo tedy od počátku bráno jako provizorní i s ohledem na skutečnost, že smíchanou vodou nebylo možné zásobovat všechny lokality. Jako trvalé řešení bylo zvoleno dávkování inhibitoru koroze. Korozní rychlost vody před započítáním dávkování byla naměřena 231 $\mu\text{m}/\text{rok}$. Navíc zde podle vzhledu korozního kupónu neprobíhala obvyklá důlková koroze, ale koroze plošná. Ta je sice méně nebezpečná s ohledem na poruchy potrubí, ale přináší vyšší množství železa do sítě, což se ostatně potvrzovalo. Na základě složení vody a distribuční sítě byl vytipován jeden z produktů řady Albaphos od firmy BK Giuliny. Na úpravně a na přivaděči v místě vzdáleném cca 15 km od úpravný, byly instalovány korozní smyčky. Již první měření prokázaly účinnost inhibitoru. Korozní rychlosti měřené na obou místech se od té doby pohybují přibližně v rozmezí 10 až 25 $\mu\text{m}/\text{rok}$. Vývoj korozních rychlostí je patrný z grafu na obrázku 1.

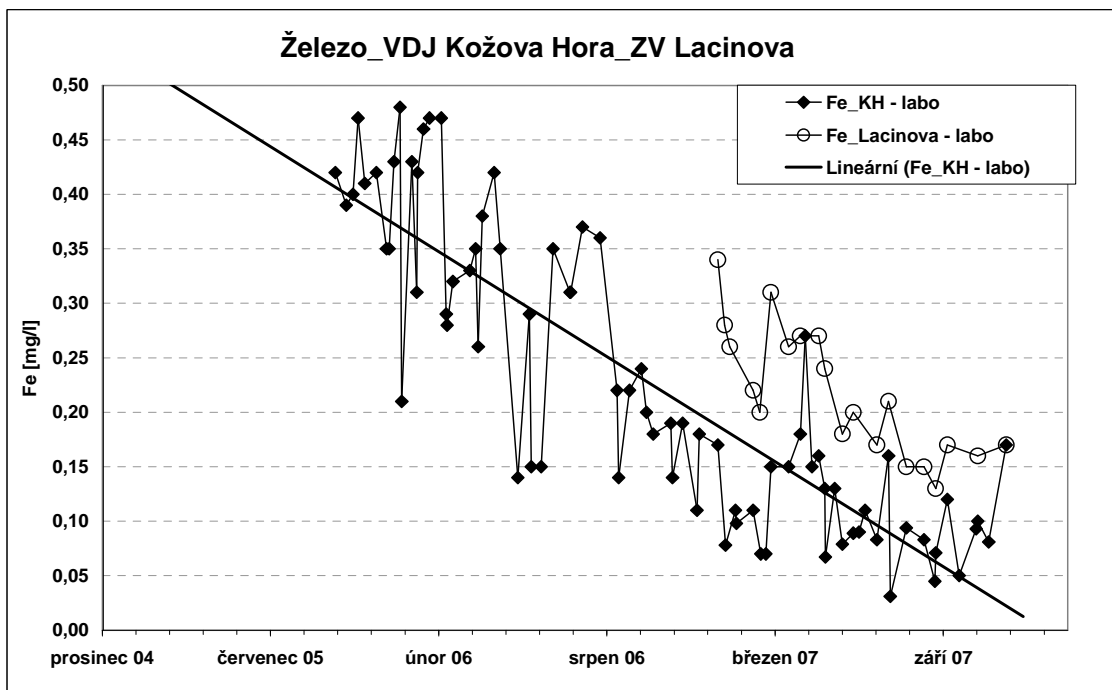
Obr. 2. Koncentrace Fe na přítoku do Kladenských vodojemů

Díky (byť problematickému) udržování hodnoty pH nad 8 a hlavně dávkování inhibitoru docházelo k postupnému a trvalému poklesu koncentrací železa v síti. V průběhu doby byl mírně upraven typ používaného prostředku a v okamžiku kdy nastávala stagnace v poklesu koncentrací železa, byla jeho dávka ještě nepatrně zvýšena. Nyní se dávka pohybuje kolem 1 mg/l jako P. Pokles koncentrací dokumentují následující grafy na obrázcích 2 a 3. Na obrázku 2 jsou koncentrace na přítocích na vodojemy vzdálené cca 15 km. Na obrázku 3 jsou potom koncentrace v souběžných přivaděčích cca 5 km od úpravny. V řadu R je však cca dvounásobný průtok. Přivaděč S pak navazuje na řadu R po více než 15 kilometrech. Dávkování inhibitoru koroze přineslo jednoznačně pozitivní výsledky a díky němu je na většině míst trvale dodržována MH pro koncentrace Fe. V řádově jednotkách lokalit je tato hodnota občas překročena a situaci tam pomáhá řešit častější odkalování sítě.

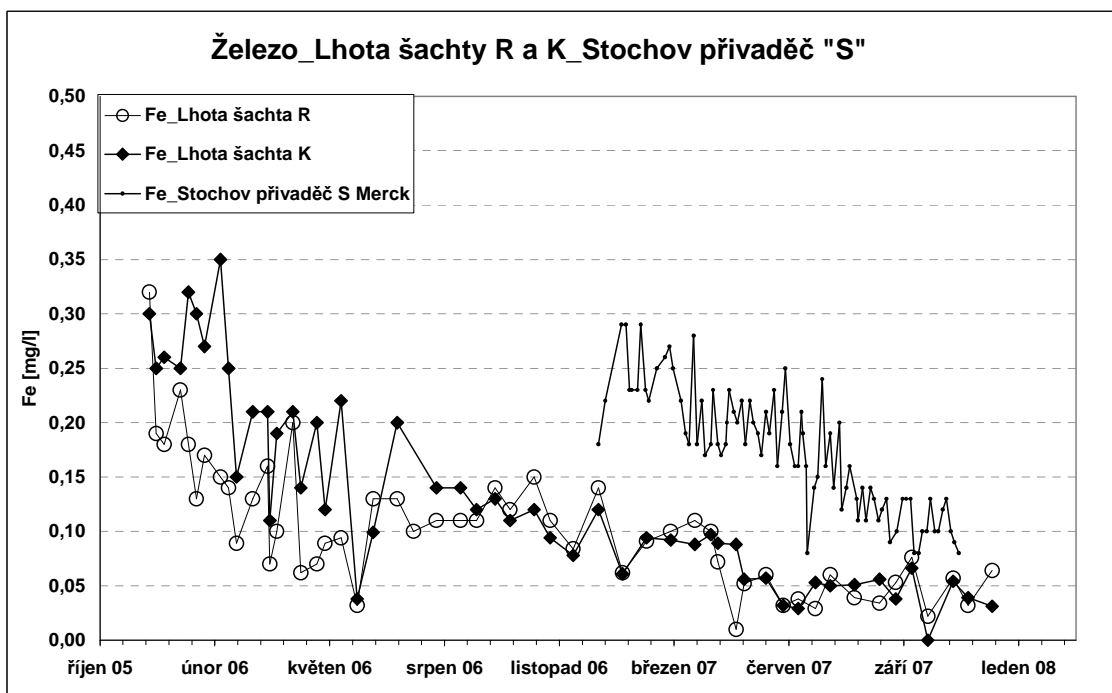
Obr. 3. Koncentrace Fe po trase
